## PCB : contamination des denrées alimentaires par de vieux matériaux et éléments de construction

*Lucia Klauser\** – Les vieux matériaux et éléments de construction contenant des PCB peuvent provoquer une contamination des denrées alimentaires.

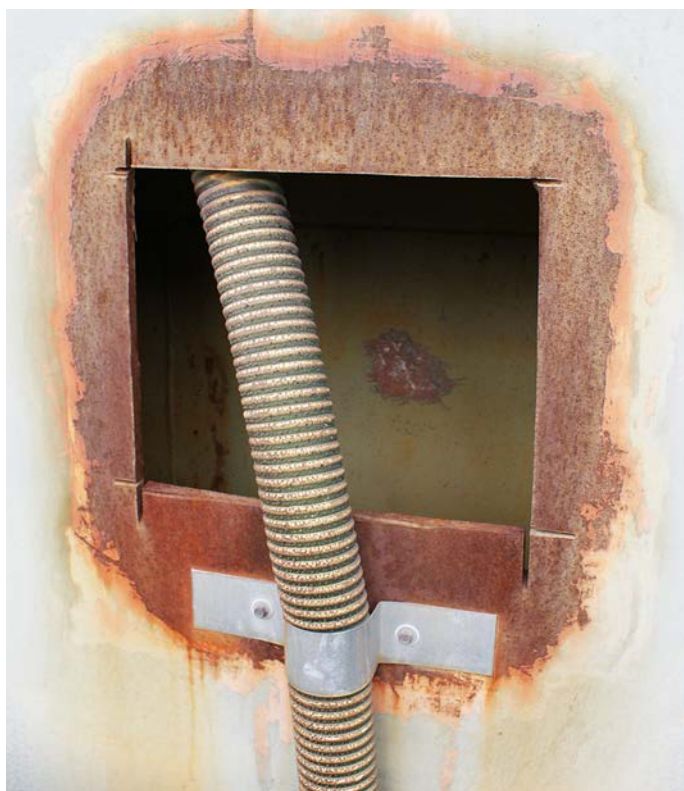
Exemple de produit anticorrosif contenant des PCB. Photo : EMPA.

*Les PCB ont été utilisés en Suisse dès les années 1930 dans une large gamme de produits, notamment les condensateurs, les transformateurs, les huiles hydrauliques, les joints d'étanchéité, les produits anticorrosifs, les peintures et les vernis (voir photos). Les produits anticorrosifs et les peintures qui contiennent des PCB sont hydrofuges et ont une longue durée de vie. C'est pourquoi ils étaient considérés comme idéaux pour répondre aux exigences élevées des étables. L'emploi des PCB dans ces produits a été interdit en 1972, mais les stocks pourraient avoir été encore utilisés par la suite (probablement jusqu'à la fin des années 1970). Ces substances indésirables peuvent parvenir dans les denrées alimentaires via l'usure, ou par le contact direct entre les animaux ou le fourrage et les matériaux. De faibles quantités peuvent s'accumuler dans les tissus adipeux et provoquer un dépassement des valeurs limites dans la viande, le lait ou les œufs. Les PCB ont finalement été interdits dans tous les domaines d'application en 1986, y compris dans les huiles hydrauliques, les condensateurs et les transformateurs. Mais les PCB peuvent aussi contaminer les animaux, le fourrage et les denrées alimentaires si ces équipements ont des fuites.*

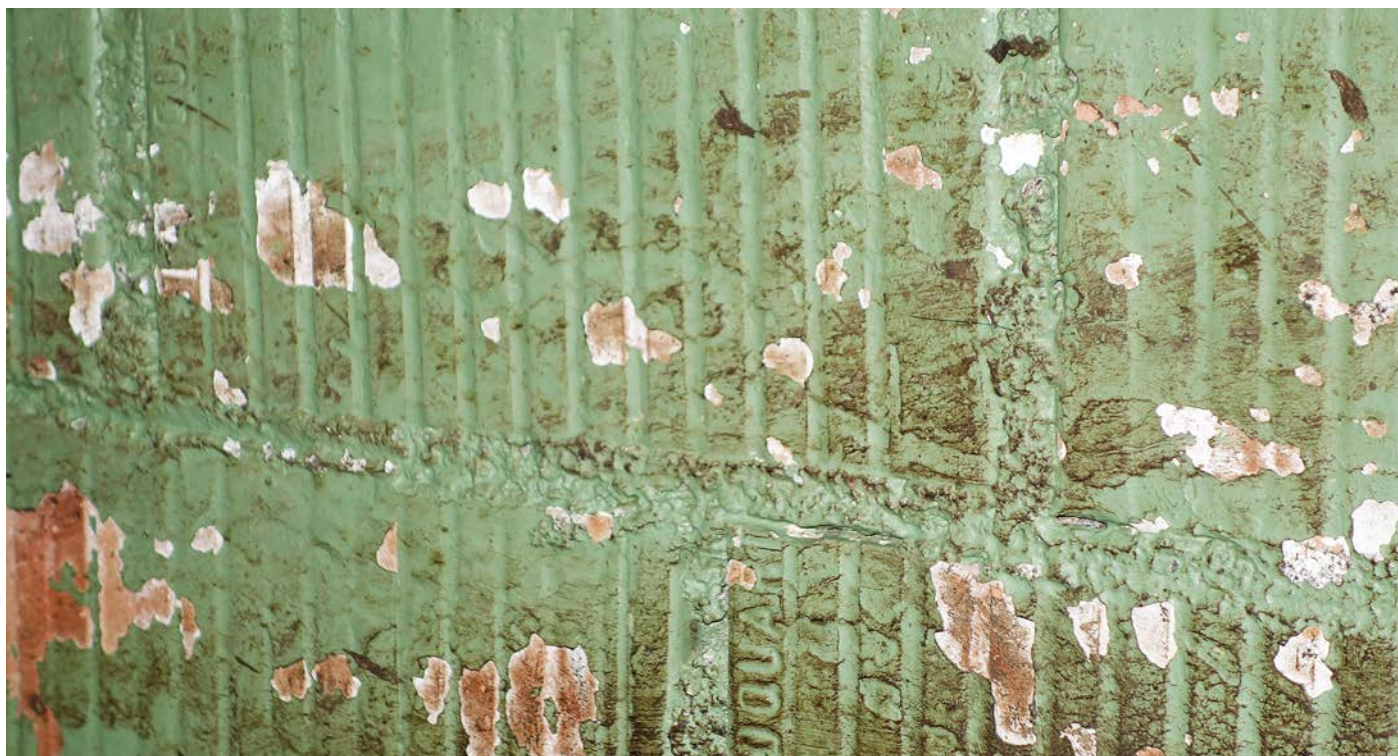
Exemple de peinture contenant des PCB. Photo : EMPA.

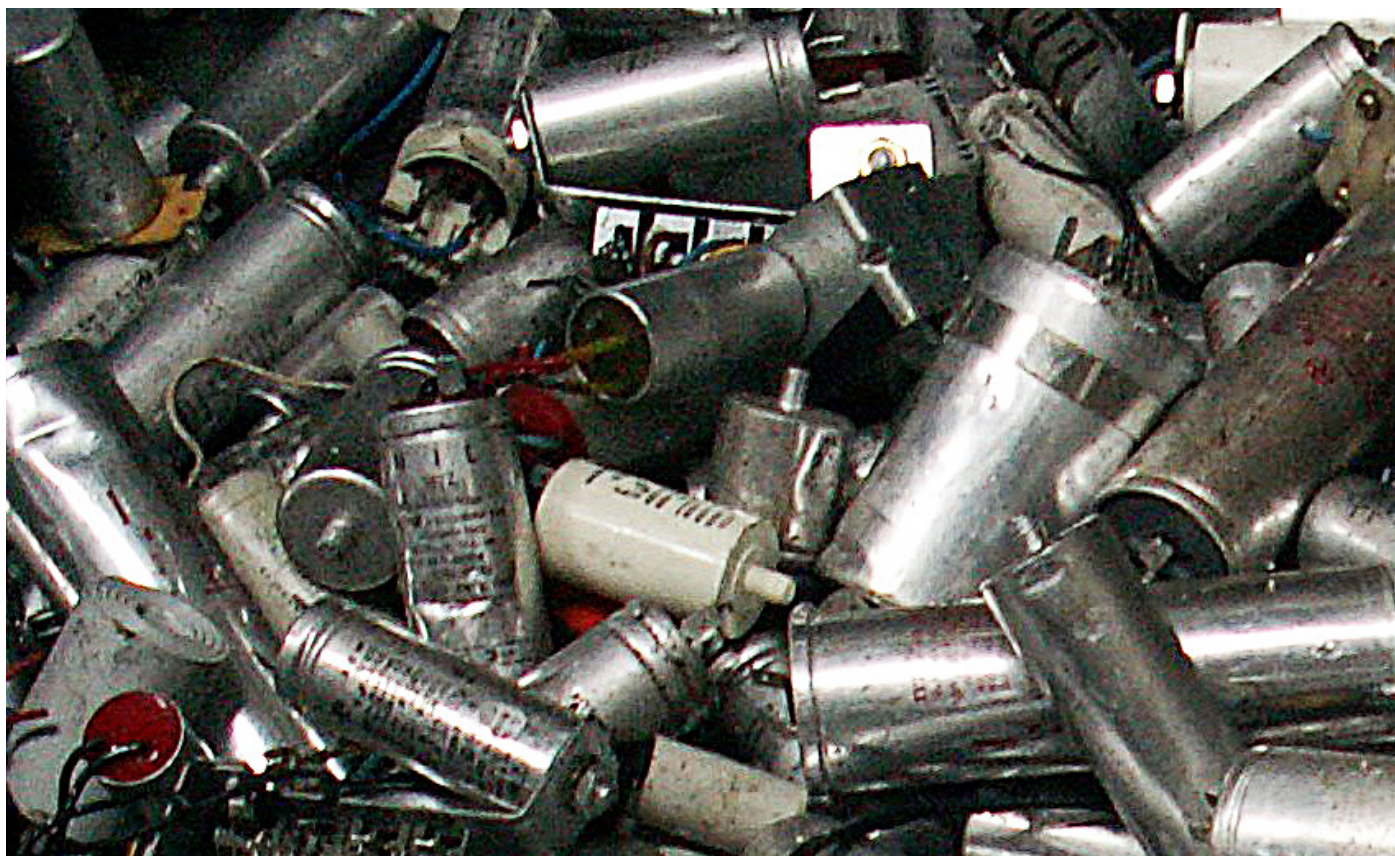
Exemple de condensateurs contenant des PCB pouvant être employés dans des appareils. Photo: EMPA.

La Suisse interdit depuis 1986 les importations, la production et toutes les utilisations des PCB. Entre 1972 et 1986, il était encore possible d'utiliser les PCB dans des systèmes fermés tels que les installations et les appareils électriques (condensateurs, transformateurs). Quiconque détient dans son exploitation des condensateurs antérieurs à 1986 devrait vérifier s'ils contiennent des PCB et, le cas échéant, les éliminer conformément à la réglementation. Il existe à cet effet un « Répertoire des condensateurs » et d'autres informations sur le site des services cantonaux des produits chimiques<sup>1</sup>.
